ÉDIFICES CULTUELS

GUIDE D'ENTRETIEN

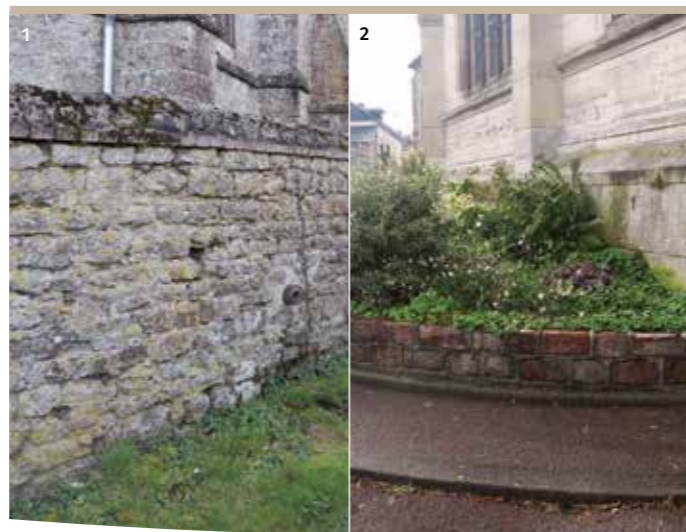
- 1 Joints du mur de soutènement de l'enclos paroissial creusés
- 2 Parterre fleuri en pied de mur, source d'humidité dans le mur

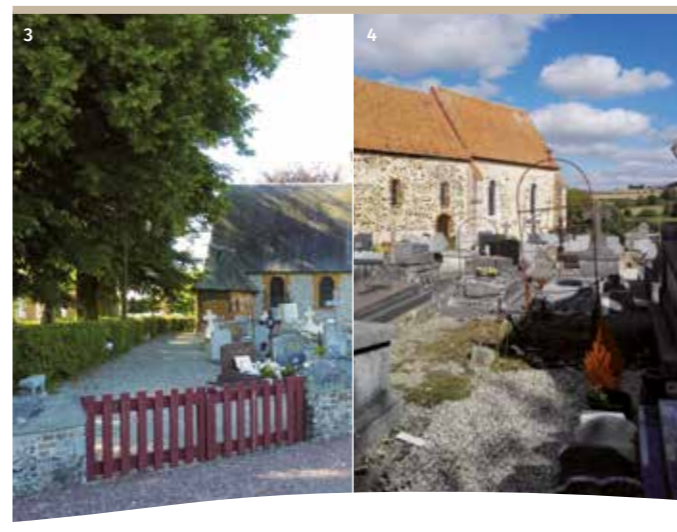
- 3 Branches d'arbres risquant d'endommager la toiture de l'édifice
- 4 Cimetière gravillonné difficile d'entretien

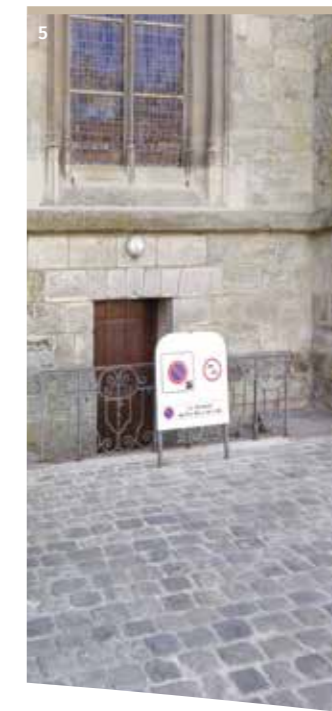
- 5 Signalétique mal placée, source de pollution visuelle

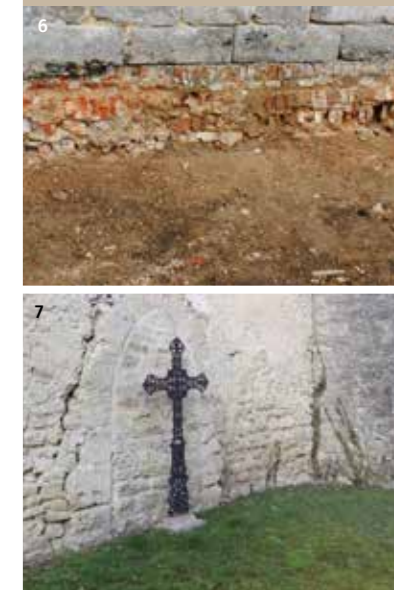
- 6 Travaux de mise à nu des fondations de l'édifice
- 7 Croix à préserver

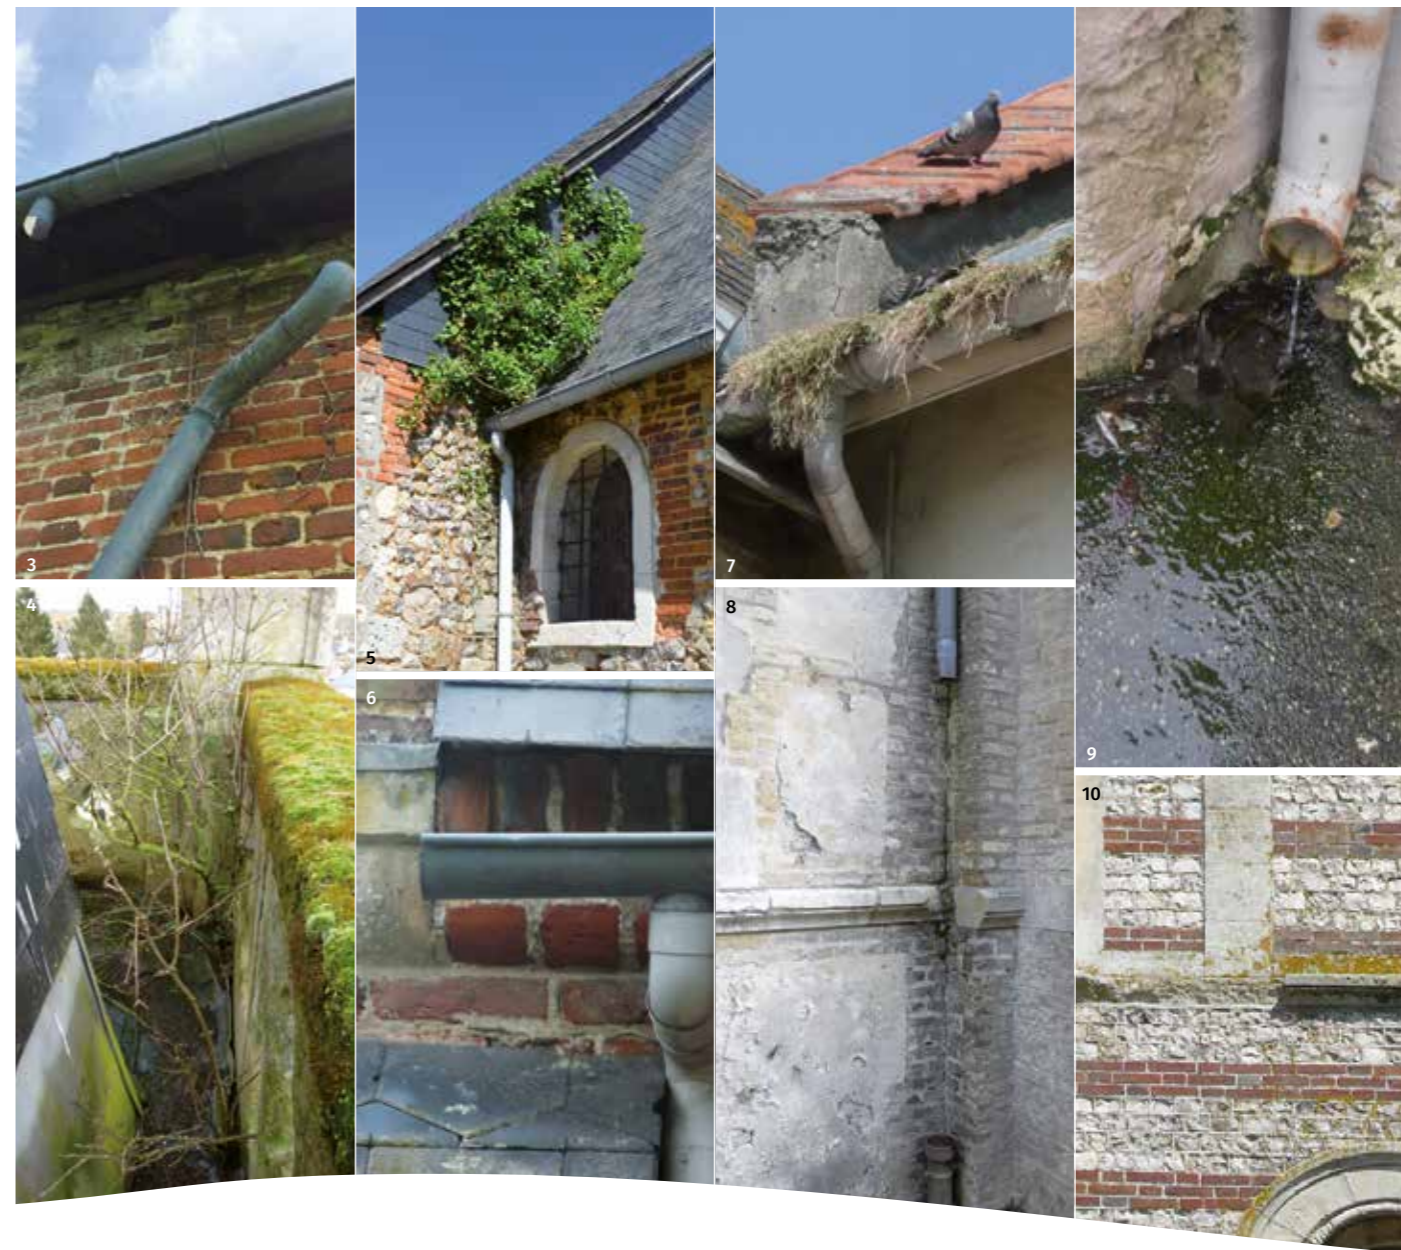
- 3 Décrochement de la descente d'eaux pluviales
- 4 Chéneau* bouché par la végétation et des débris de toitures
- 5 Gouttière bouchée par la végétation
- 6 Gouttière décrochée
- 7 Gouttière occupée
- 8 Absence de raccordement entre la descente d'eaux pluviales et le dauphin de pied de chute
- 9 Eaux rejetées trop près du pied de mur
- 10 Élément de modénature, protégeant le mur des eaux de pluie, détérioré

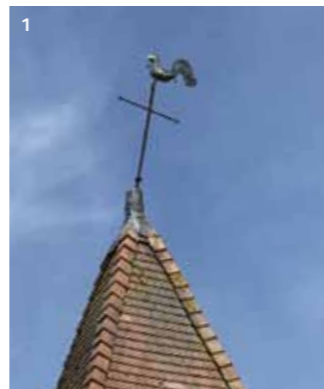
1 Inclinaison de la girouette préoccupante

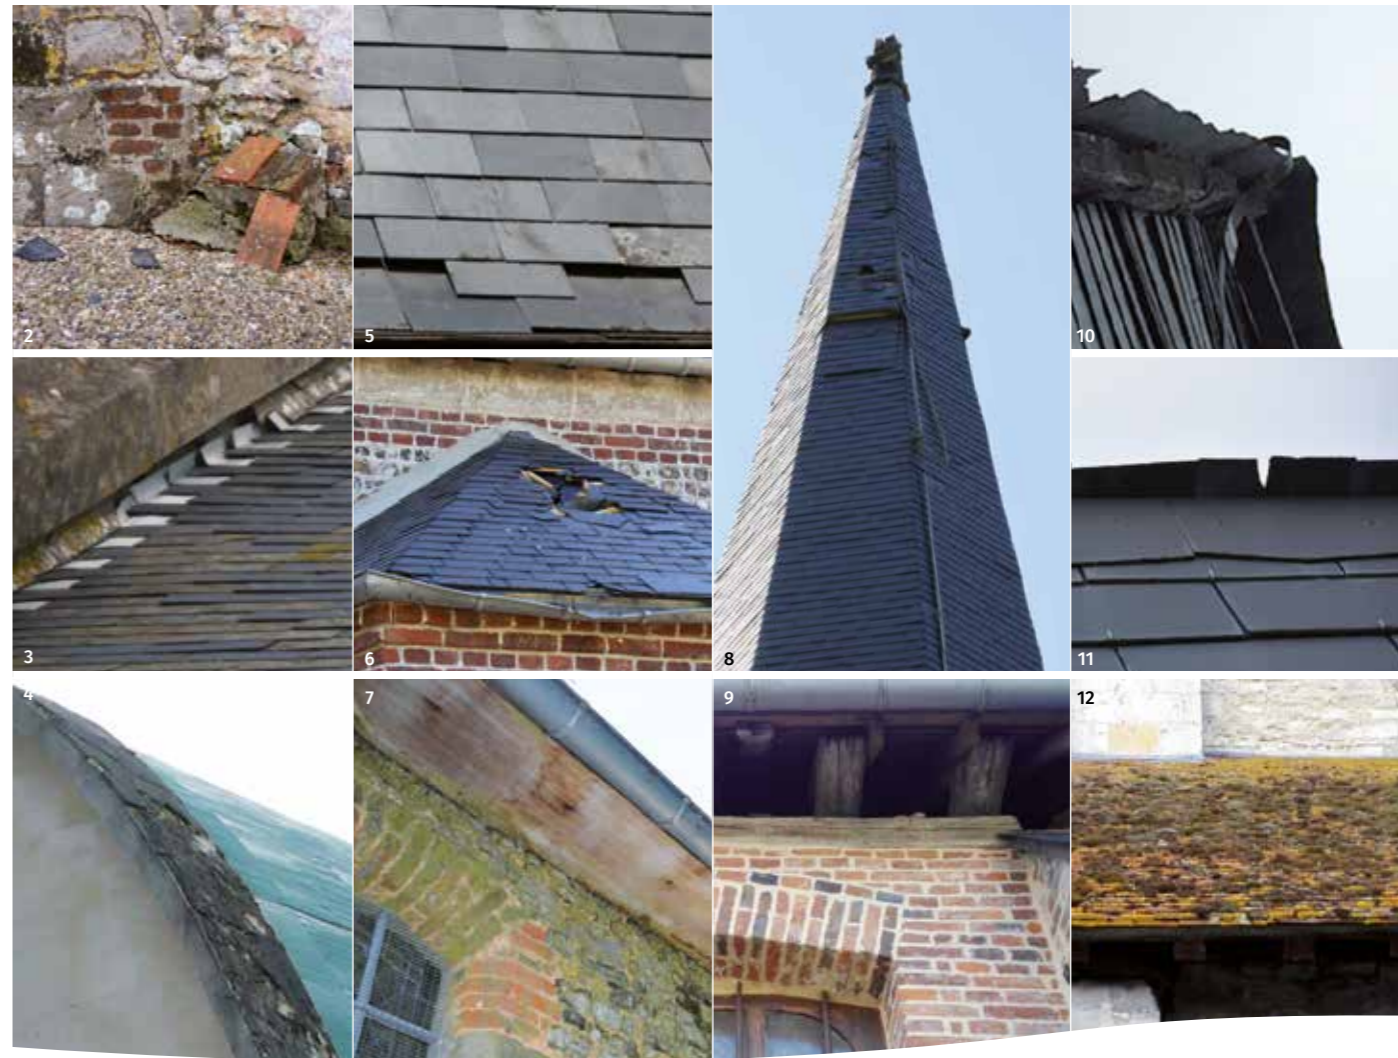
2 Débris de tuiles et d'ardoises au sol

3 Solin* détérioré

8 Ardoises manquantes, rupture de la continuité du paratonnerre, ornement de la flèche cassé

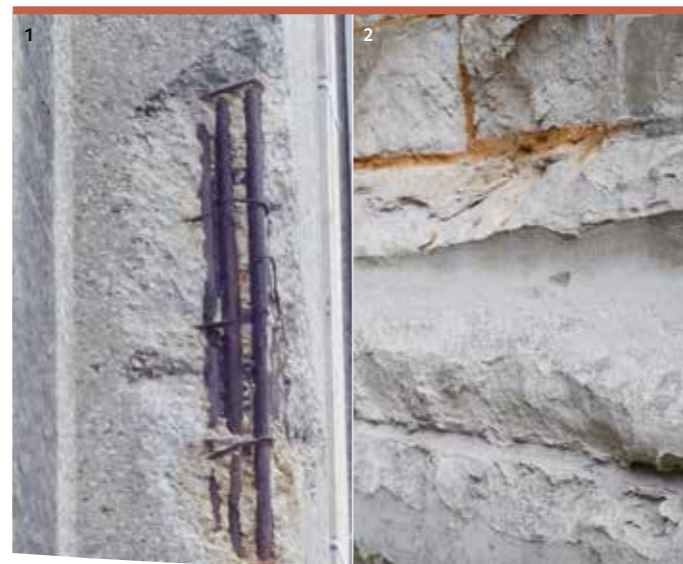
1 Épaufrement*, béton éclaté par le gonflement des fers rouillés

2 Pierres desquamées*

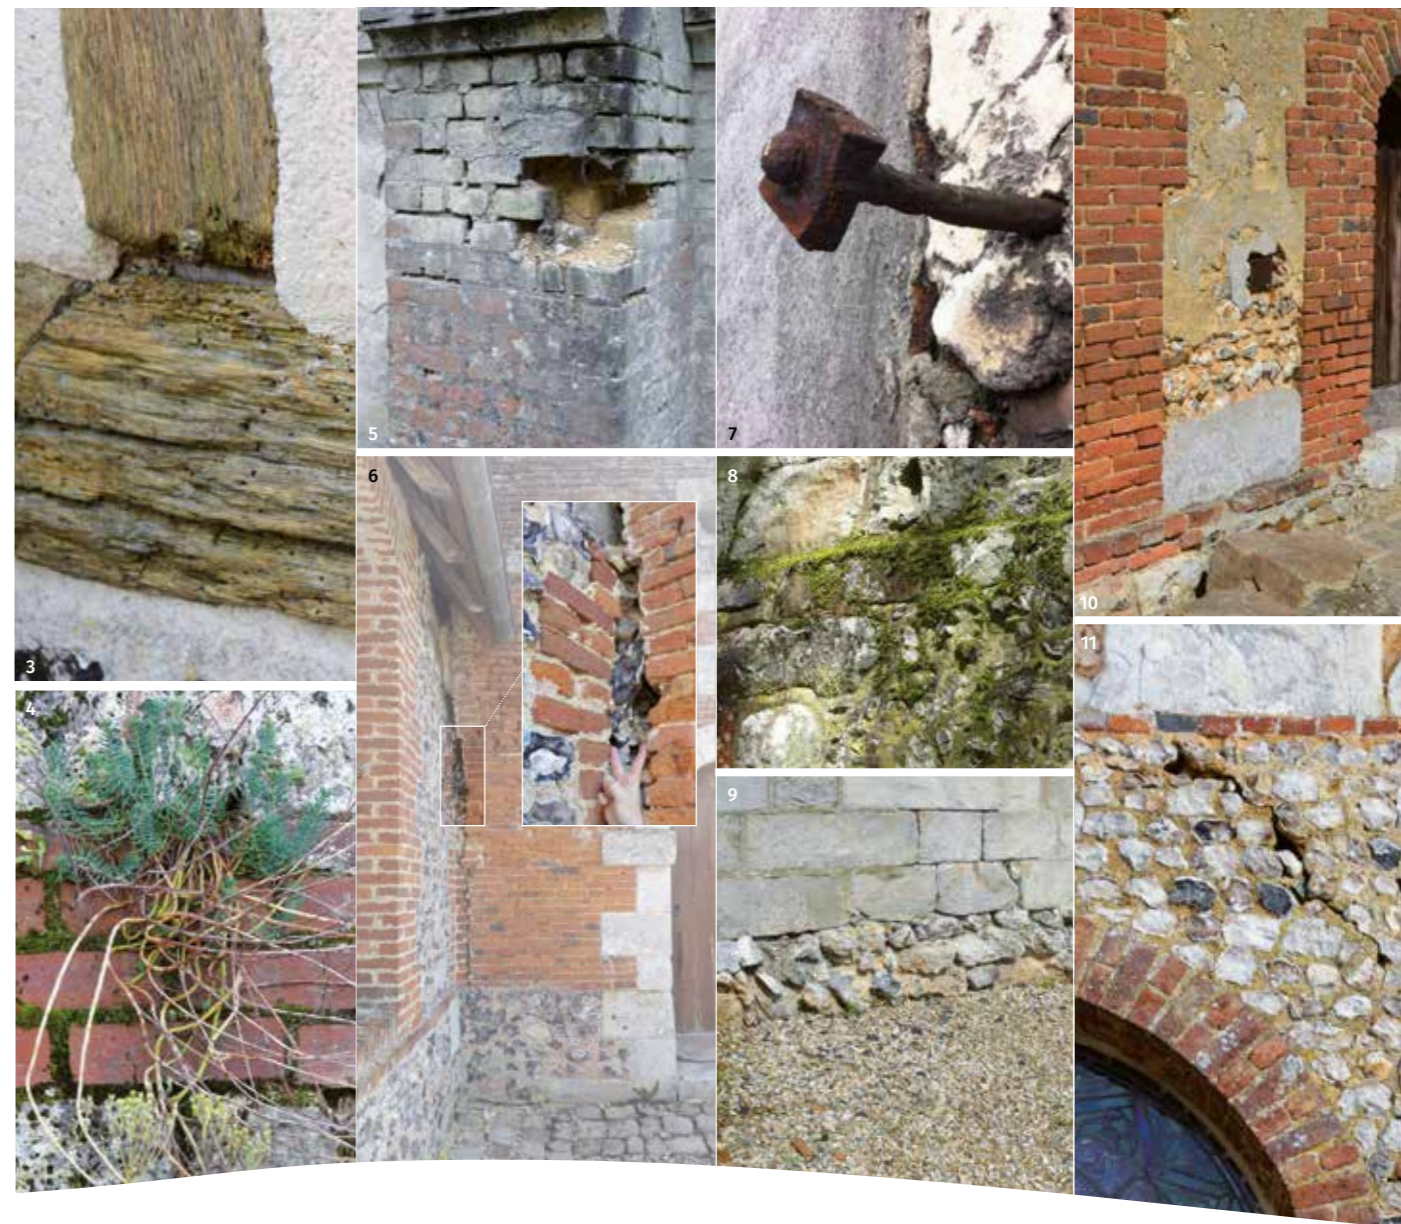
3 Assemblage de bois fragilisé

4 Végétation incrustée dans la maçonnerie

11 Fissure

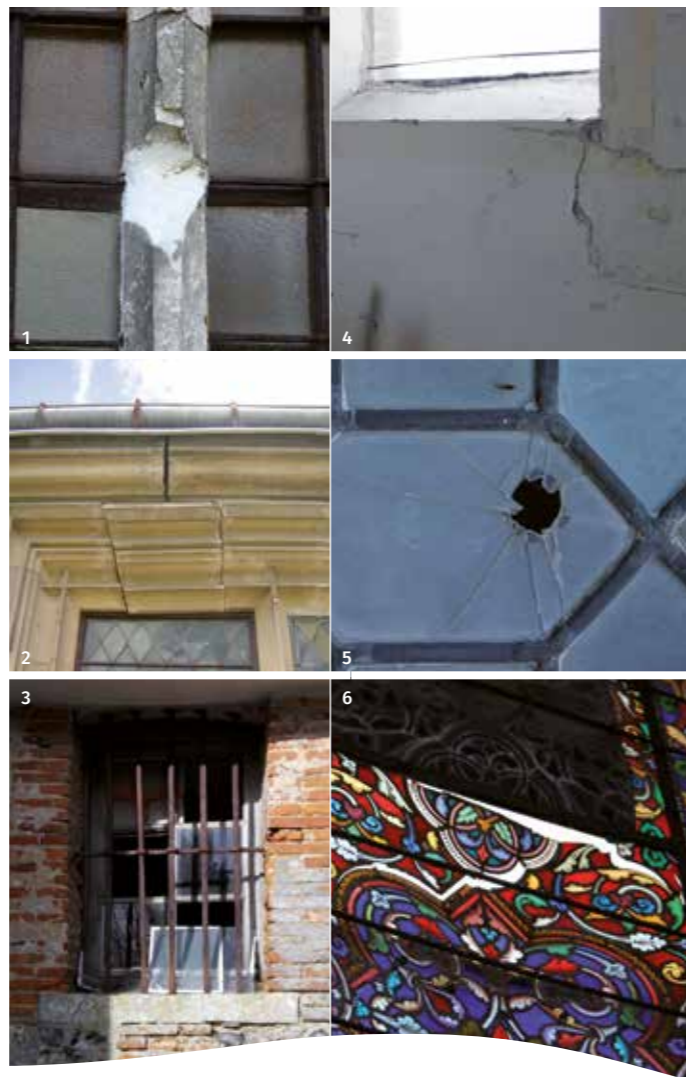
| 1 Meneau cassé, vergettes et barlotières* rouillées | 4 Appui de baie fissuré par l'humidité |

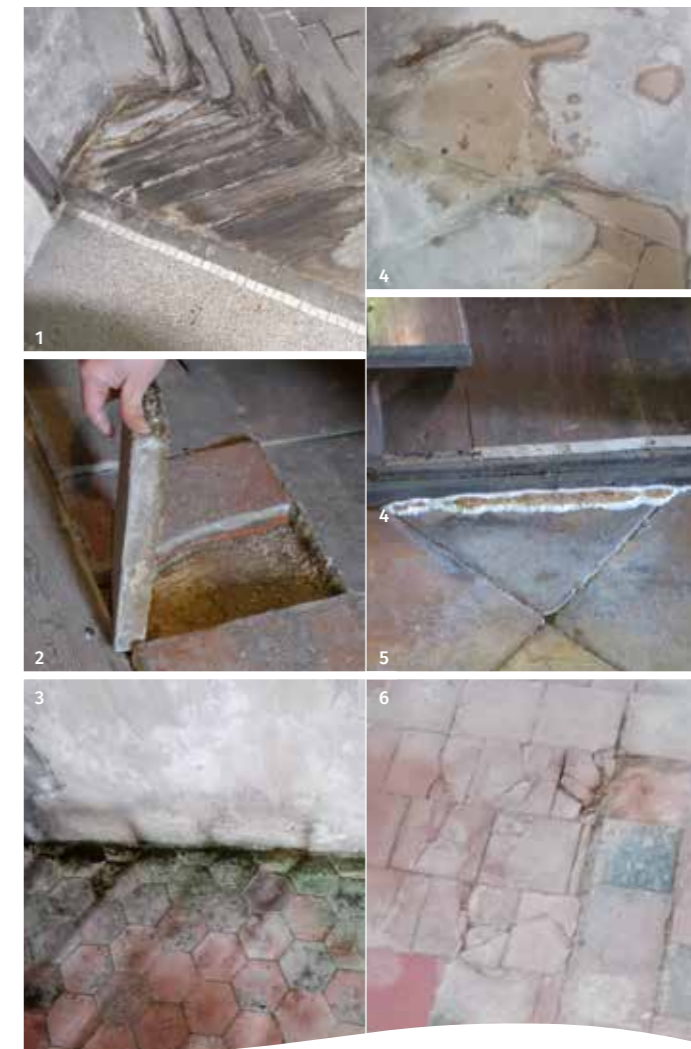
| 1 Traces d'humidité au sol, souvent signe de fuites en toiture | 4 Apparitions de taches sur le dallage |
| 3 Mousses vertes en pied du mur dues à une accumulation d'humidité dans le sol | 6 Tomettes détériorées |

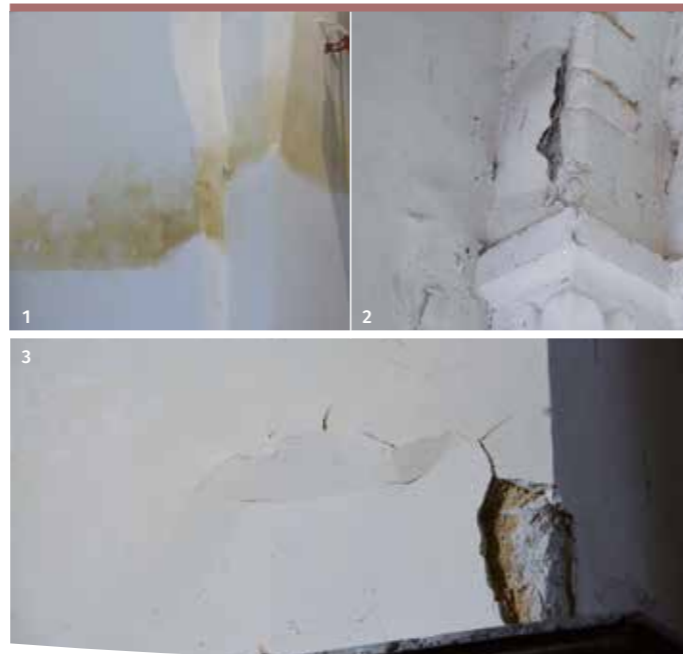
1 Tâches d'humidité apparaissant au-dessus de l'enduit ciment

2 Décollement de l'enduit
3 Fissuration et décollement de l'enduit

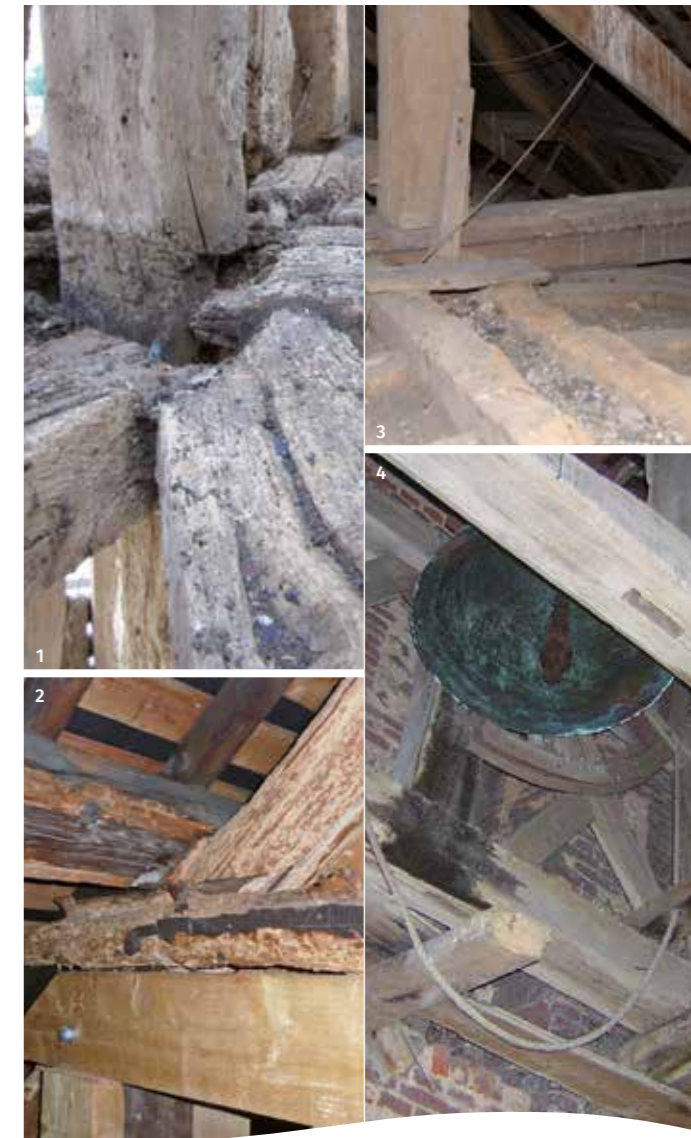
- 1 Bois de charpente du clocher détérioré, parties manquantes
- 2 Bois de charpente dégradé par des insectes xylophages*
- 3 Déjections de pigeons
- 4 Bois de charpente lacunaire, traces d'humidité sur les bois

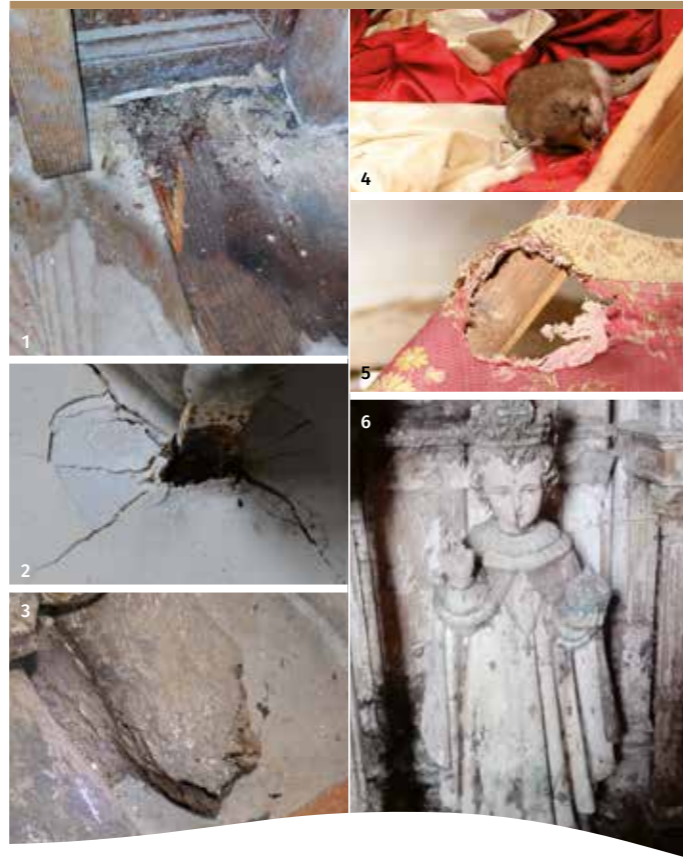
- 1 Boiseries détériorées
- 2 Plâtre fissuré autour de la fixation du socle d'une statue
- 3 Sculpture bois atteinte par les insectes
- 4 Rongeur dans un chasublier
- 5 Chasuble rongée par des souris
- 6 Œuvre détériorée par des fientes

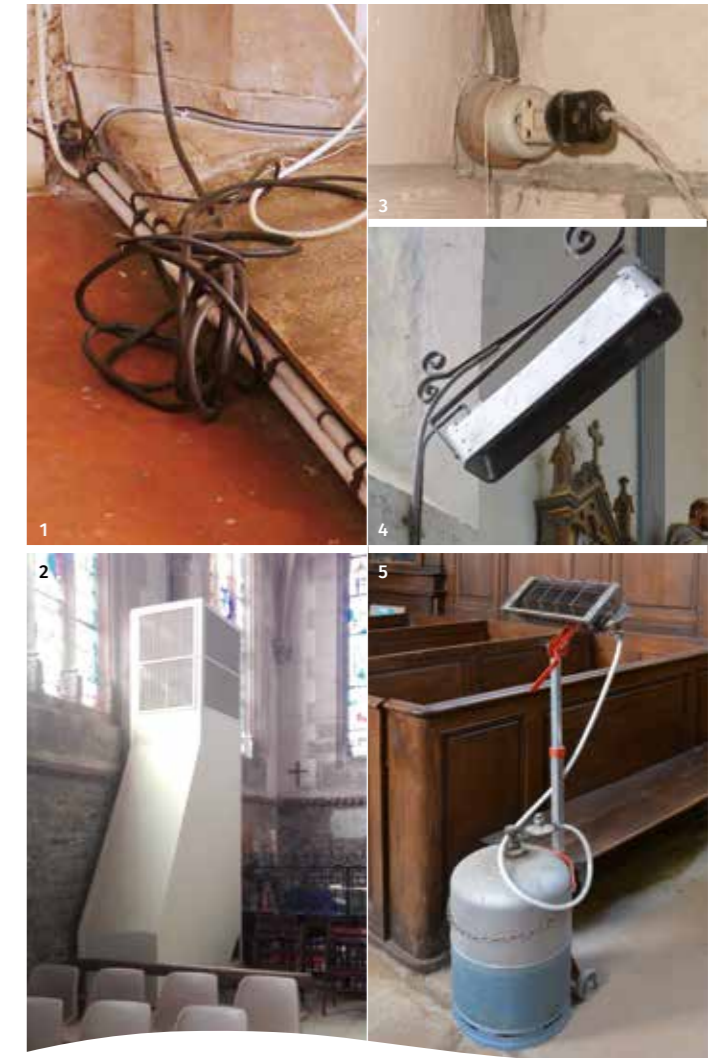
- 1 Installation électrique approximative et dangereuse
- 2 Chauffage gaz, risque de condensation
- 3 Réseau électrique obsolète et dangereux
- 4 Chauffage électrique vétuste
- 5 Le gaz nuit à la conservation des objets. Les bouteilles portatives sont interdites par la réglementation des E.R.P

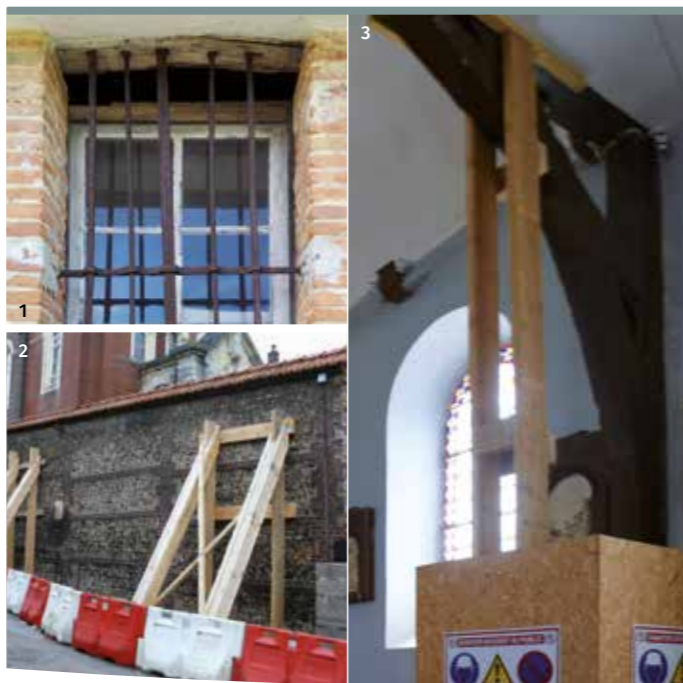
- 1 Vitrage cassé temporairement obstrué en attendant réparation
- 2 Mur de soutènement* étayé

- 3 Ferme étayée et mise en sécurité dans l'attente des travaux

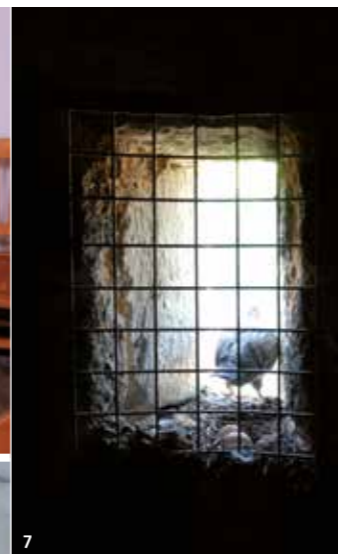
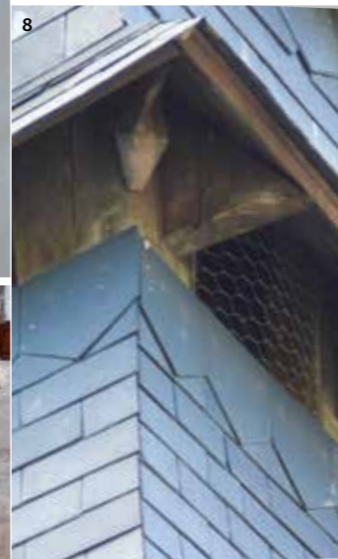
- 7 Pose de grilles pour empêcher les volatiles d'entrer dans l'édifice
- 8 Pose de cache-moineaux grillagés pour empêcher les volatiles de rentrer tout en assurant la ventilation de la toiture

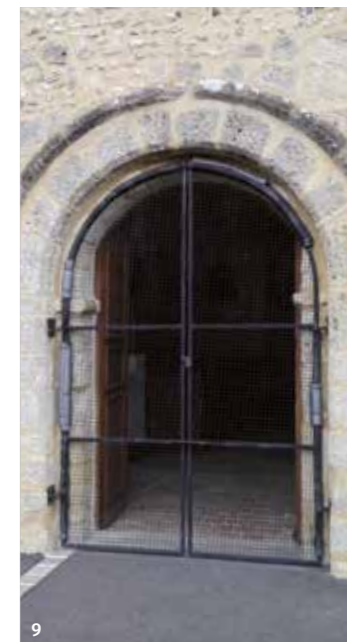
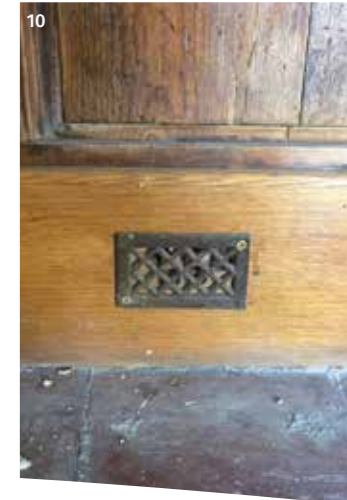
- 9 Mise en place d'une grille métallique sur le portail Ouest de l'édifice
- 10 Pose d'une grille à la base de l'estrade des bancs pour une ventilation continue

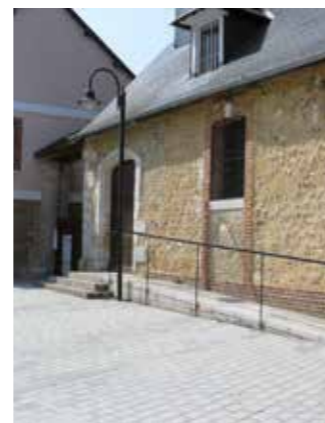
Rampe d'accès à Roncherolles-sur-le-Vivier, François Mirc architecte du patrimoine

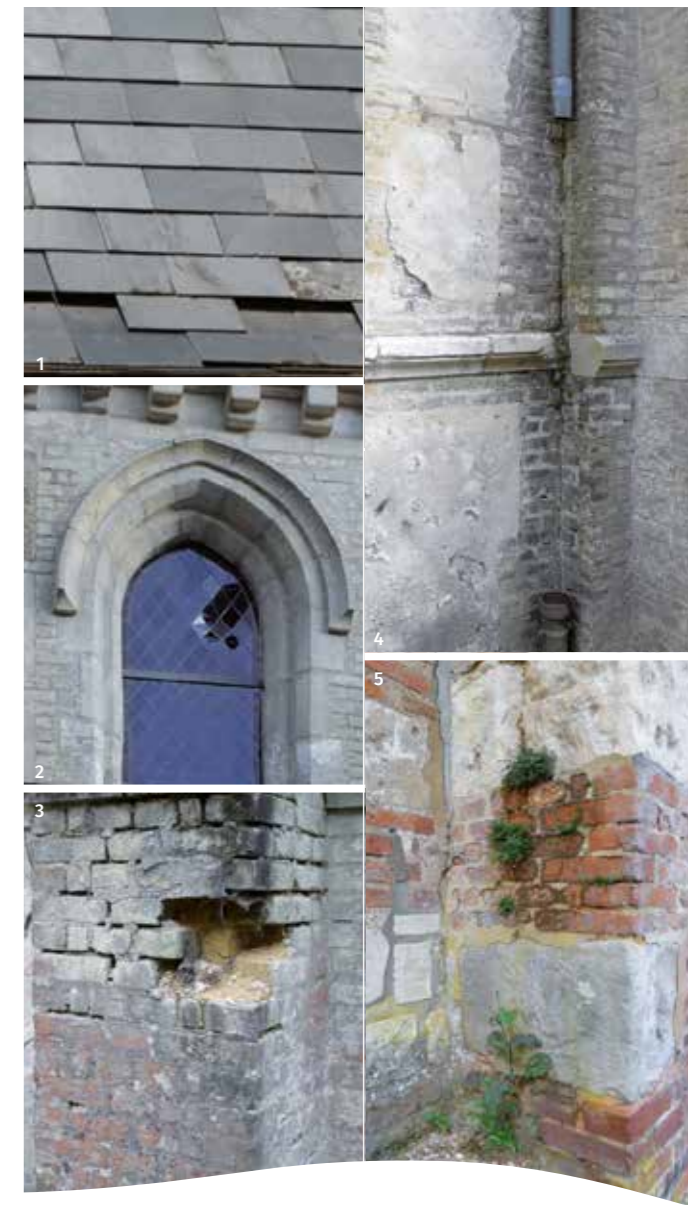
- 1 Ardoises manquantes à remplacer
- 2 Vitres cassées du vitrail à remplacer (silicone proscrit)
- 3 Briques à resceller avec mortier adapté
- 4 Jonction de descente d'eaux pluviales à refaire
- 5 Végétation naissante à arracher

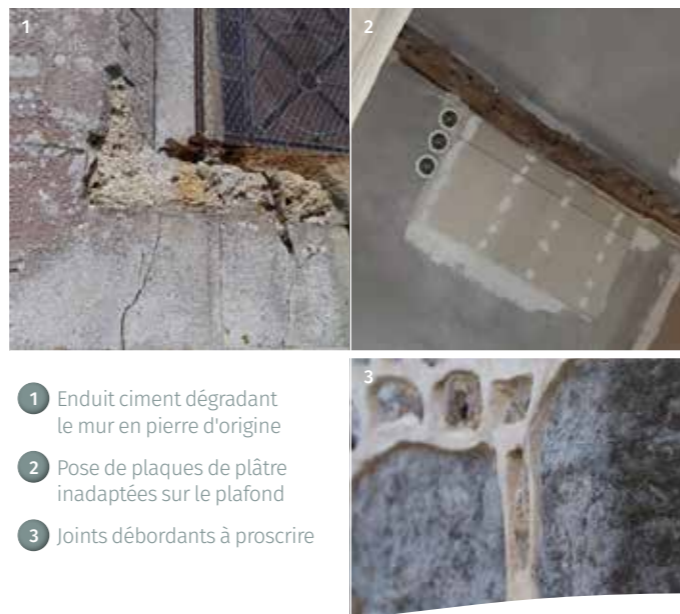
- 1 Enduit ciment dégradant le mur en pierre d'origine
- 2 Pose de plaques de plâtre inadaptées sur le plafond
- 3 Joints débordants à proscrire

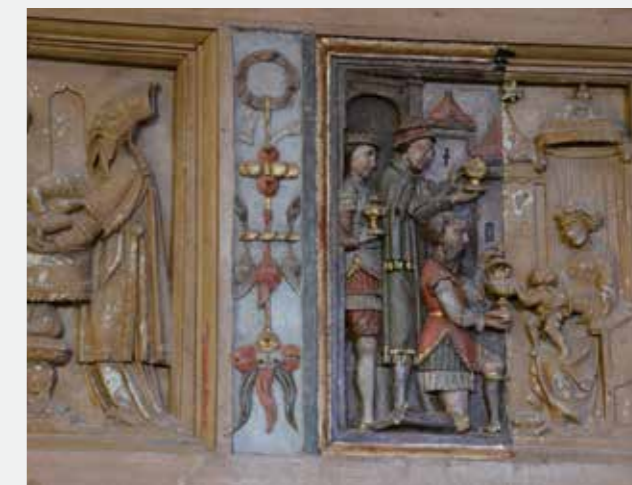
Polychromie originelle altérée par l'application inappropriée et arbitraire d'une peinture brune*

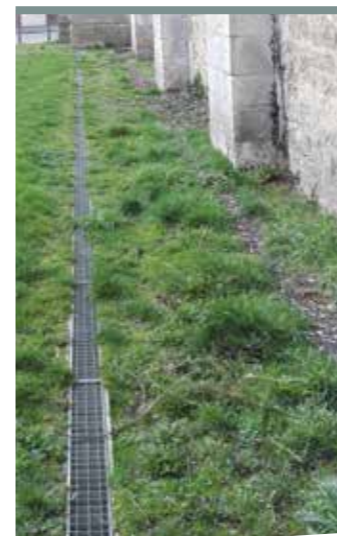
1 L'absence de gouttière doit être palliée par la mise en place d'une rigole/caniveau au niveau du sol.

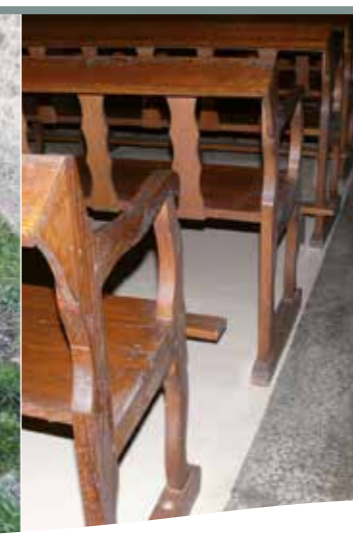
2 Création d'une dalle béton de chaux sous les bancs en bois, à l'origine en contact direct avec la terre battue

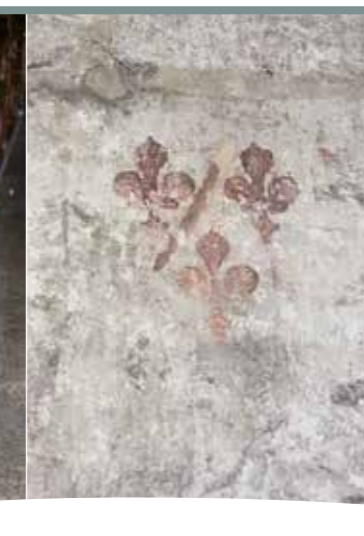
3 Préservation des traces de polychromie*

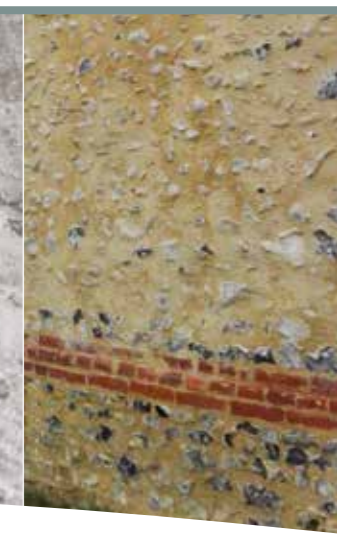
4 Réfection de façade respectueuse de l'état originel de l'édifice

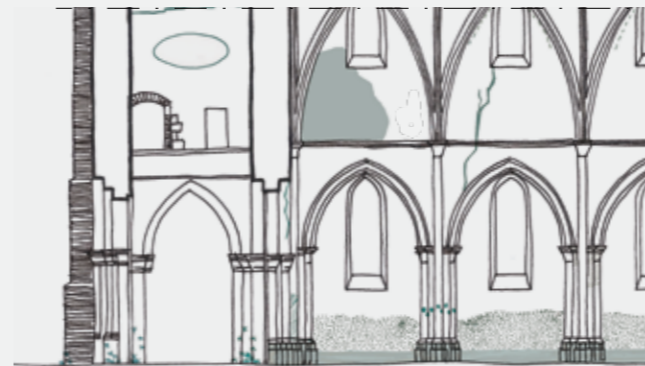
- Mur gonflé
- Enduit ciment
- ☁ Concentration d'humidité
- ⚡ Fissure
- Concentration de sel
- Pierre fissurée, altérée
- 🌿 Végétation

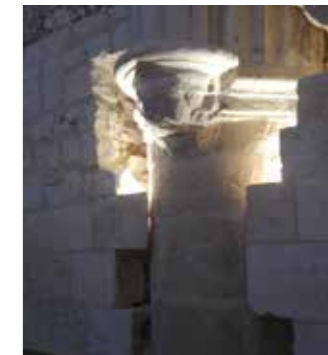
Mise en lumière des sculptures découvertes au cours des travaux de restauration de l'église de Neuville-Ferrières, Gilles Thorel architecte.
