## CONSTRUCTION ÉQUIPEMENT PUBLIC (54)

### Le regard du C.A.U.E

## CONSTRUCTION GROUPE SCOLAIRE (27)

## Le regard du C.A.U.E

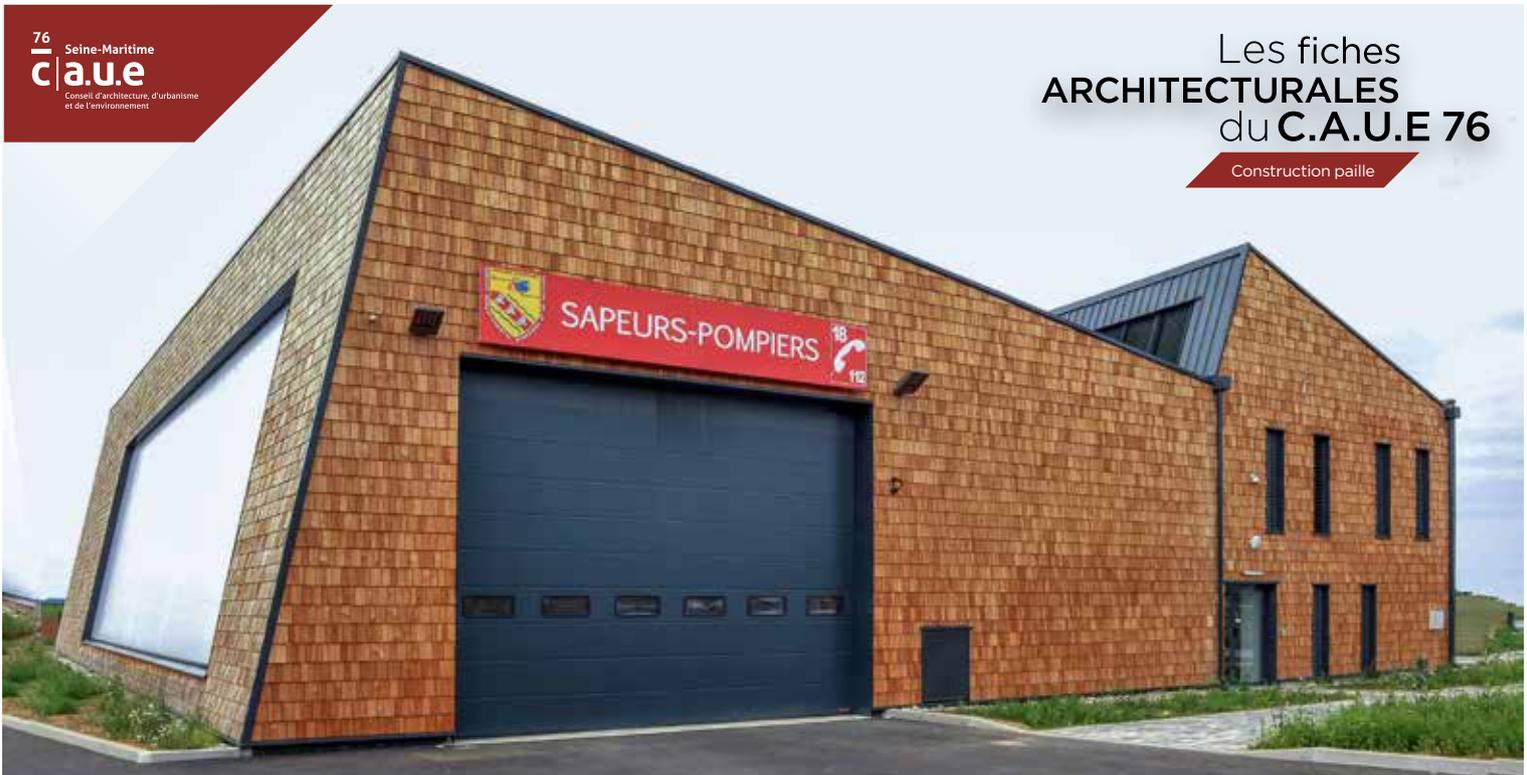
↳ Façade bardée en tavaillons de mélèze

La structure est en ossature bois composée de caissons préfabriqués qui sont pré-assemblés en atelier. L'isolation des façades extérieures est assurée par 16 cm de laine de bois et par les 47 cm de paille compressée dans les caissons. En toiture, l'isolation est en ouate de cellulose (40 cm) positionnée entre les solives bois. Seule entorse au biosourcé, les 18 cm de polystyrène sous le dallage du plancher bas.

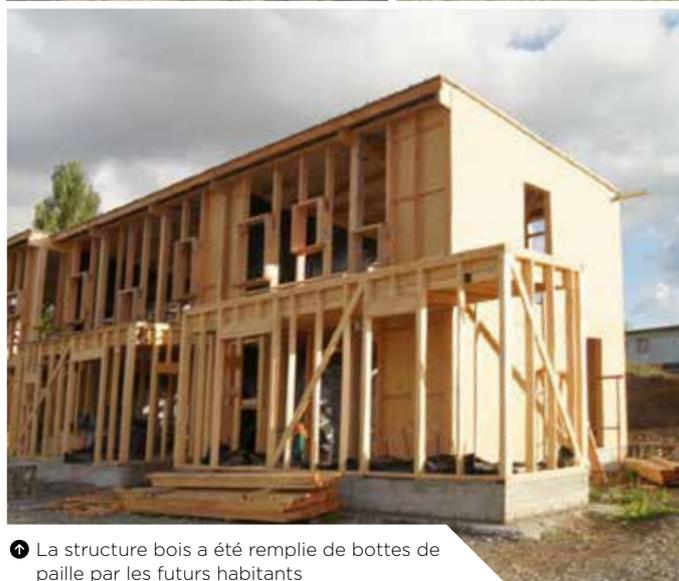
La structure bois a été remplie de bottes de paille par les futurs habitants

Murs en bottes de paille (35 cm) associées à des enduits chaux ou terre. Toiture isolée en ouate de cellulose 20 cm. Sol isolé en liège expansé (5 cm). Menuiseries bois double vitrage remplissage argon.

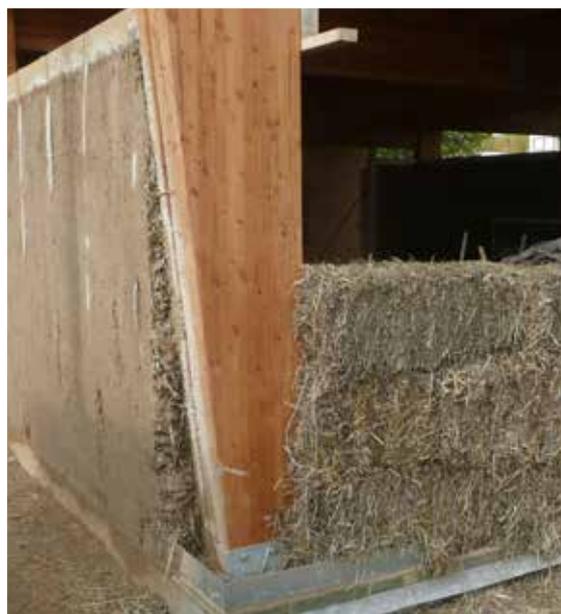
Les bottes de paille ont été enduites en terre-chaux

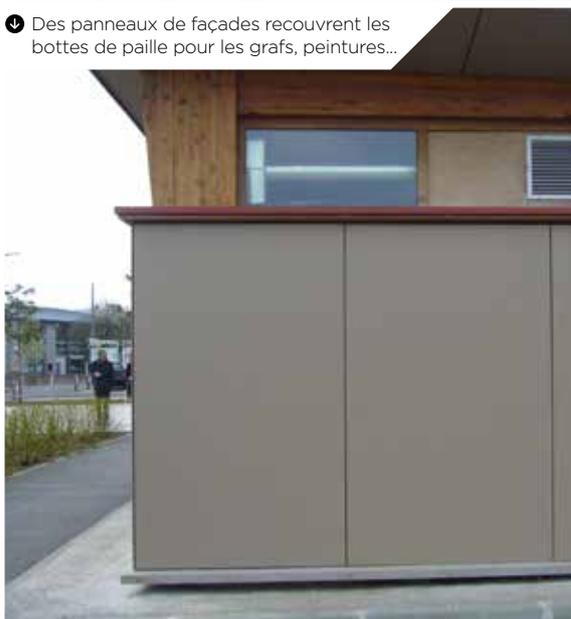
Des panneaux de façades recouvrent les bottes de paille pour les grafs, peintures...

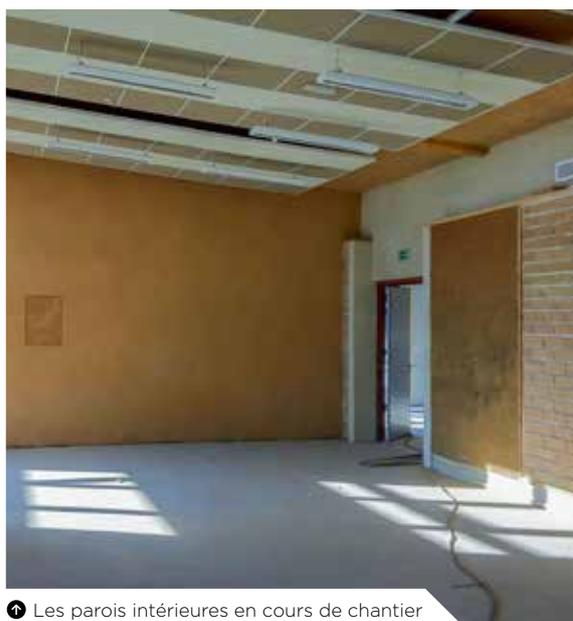
Les parois intérieures en cours de chantier

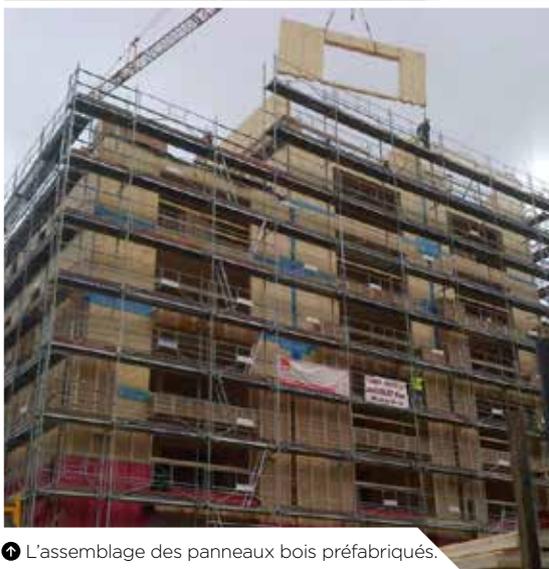
1 L'assemblage des panneaux bois préfabriqués.

Labellisé écoconstruction, Passivhaus et Ultra-basse consommation, cet immeuble de logements de 8 étages fait appel à une structure en bois massif et à une isolation en paille. 700 caissons de bois préfabriqués de 40 cm d'épaisseur, renfermant l'isolant, ont été assemblés en seulement douze mois de chantier. Ce bâtiment s'impose comme une référence européenne tant par sa hauteur que par ses performances thermiques.

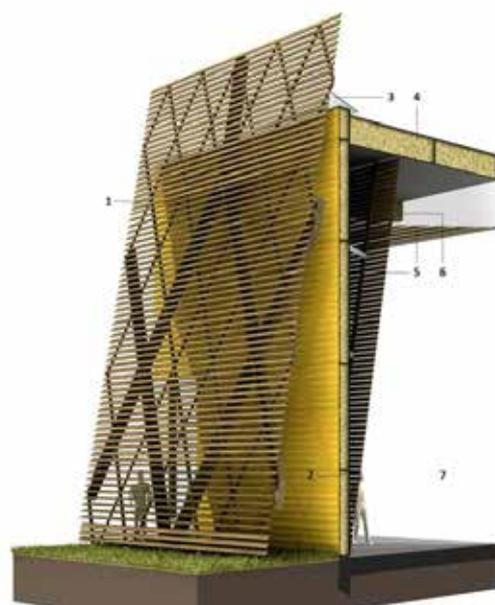
⬆ Coupe sur la paroi extérieure de la salle de spectacle

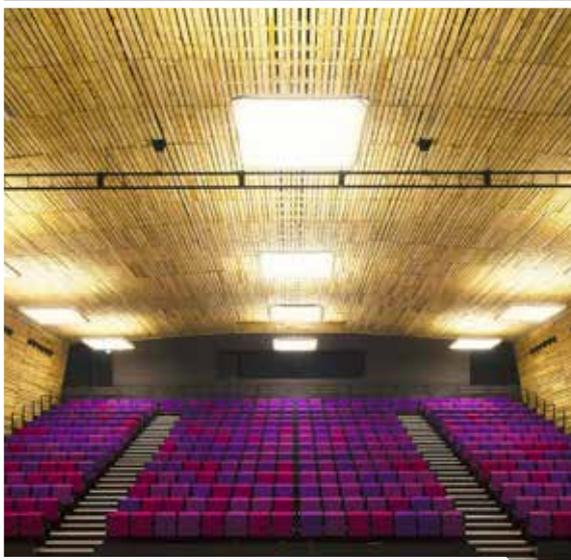
⬆ La vêtue intérieure en lames de bois posées à claire-voie assure un traitement acoustique adapté

Du bois brut compose la structure et les vêtements. A l'intérieur, des planches rabotées aux différentes sections forment une vêtue acoustique. A l'extérieur, du plâtre teinté dans la masse, protégé d'un auvent en verre constitue la vêtue des murs en caisson paille et bois. La paille compressée offre une densité qui permet de répondre aux contraintes acoustiques de la salle de spectacle et constitue un excellent isolant thermique l'hiver comme l'été. Les bois utilisés sont issus des filières locales, récoltés avec l'ONF, sciés, séchés, et rabotés dans un rayon de 90 km.
